TERMINAL DE CRUZEIRO DA APDL NO PORTO DE LEIXÕES – ESTUDO DE CASO NA PERSPECTIVA DA EMPRESA CONSTRUTORA

ISABEL MARIA MARRANA ALVES DE FREITAS

Dissertação submetida para satisfação parcial dos requisitos do grau de
MESTRE EM ENGENHARIA CIVIL — ESPECIALIZAÇÃO EM CONSTRUÇÕES

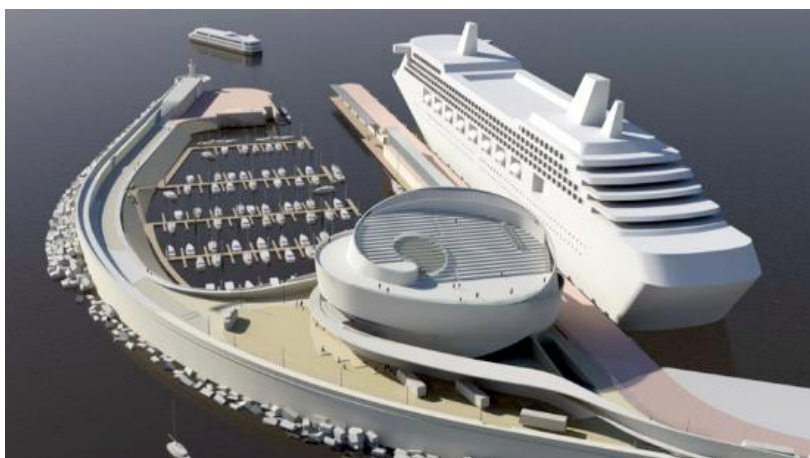
Figura 4.1. – Modelo tridimensional do Terminal de Cruzeiros de Leixões [26].

O Terminal de Cruzeiros está localizado no início do sector curvo do molhe sul do Porto de Leixões na cidade de Matosinhos a cerca de 800 m da costa e está inserido no Plano Estratégico de Desenvolvimento do Porto, aprovado em 2004. Tem como objetivo aumentar o potencial comercial do Porto de Leixões e dinamizar e aumentar o volume de cruzeiros na região do norte do país promovendo a sua integração urbana. Este Terminal irá ser constituído pelas seguintes grandes zonas, que se podem visualizar também na figura 4.1.:

- Cais para Cruzeiros – já construído e que permite a atracagem de navios com 300 m de comprimento;
- Estação de Passageiros – Edifício em estudo;
- Cais Fluvio-marítimo – no qual poderão acostar embarcações turísticas de itinerários provenientes do rio Douro que se localiza a cerca de 10 km;
- Porto de Recreio Náutico – que irá acomodar até 170 embarcações;
- Estacionamento para autocarros e viaturas.

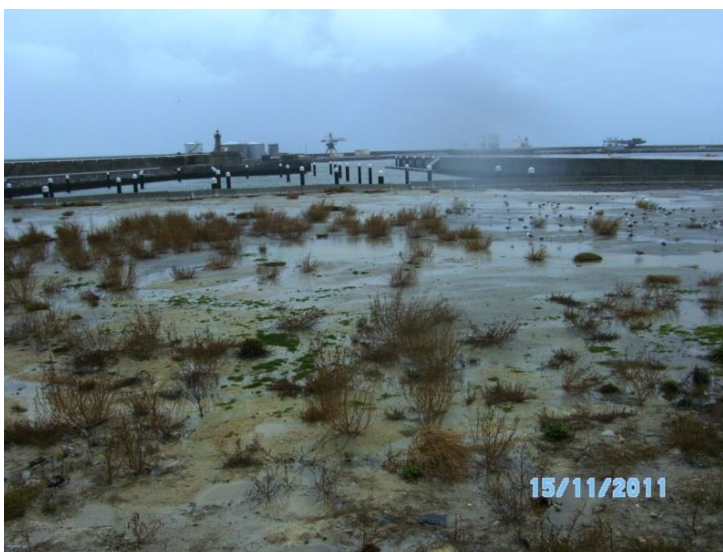
Figura 4.19. – Aterro pré-existente.

A proposta relativa à contenção provisória/ensecadeira foi apresentada pelo ACE OPWAY – Engenharia, S.A. e Ferreira, S.A. e o projeto realizado pelas empresas DimStrut – Engenharia de Estruturas, Lda e JetSJ – Geotecnia, Lda. A estrutura de contenção e suporte de terras apresenta um desenvolvimento linear de cerca de 305 metros e de cerca de 5 metros de altura média de escavação. Teve origem no aterro pré-existente que se pode visualizar na figura 4.19. A solução adotada teve como objetivo a execução dos trabalhos a “seco” de todas as estruturas do Edifício situadas abaixo do nível do mar e de todas as impermeabilizações que lhe estão associadas.

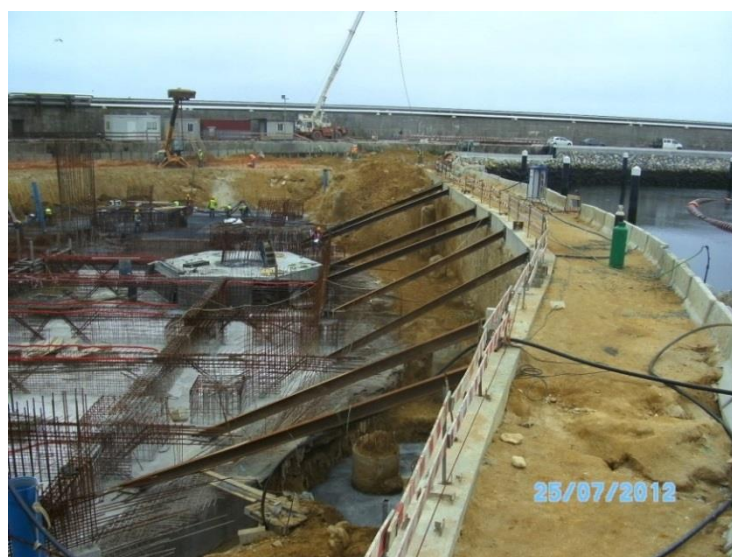
Antes de se iniciar qualquer trabalho de escavação os referidos painéis são armados verticalmente com perfis metálicos em aço laminado IPE330 afastados cerca de 1,10 metros entre si e localizados no centro no meio dos painéis. Estes perfis estão orientados perpendicularmente relativamente à escavação. Esta parede é posteriormente encabeçada por uma viga de coroamento em betão armado com secção de 0,80 x 0,55 metros quadrados. Esta viga de coroamento foi escorada provisoriamente até á estrutura relativa ao piso -1 e ao piso 0 se encontrarem executadas. Estas escoras encontravam-se afastadas entre si cerca de 4 metros e transmitiam os esforços resultantes a uma parede de estacas interiores previamente executadas. Na figura 4.21. vê-se a cortina em causa.

Figura 4.21. – Fotografia da zona 1.

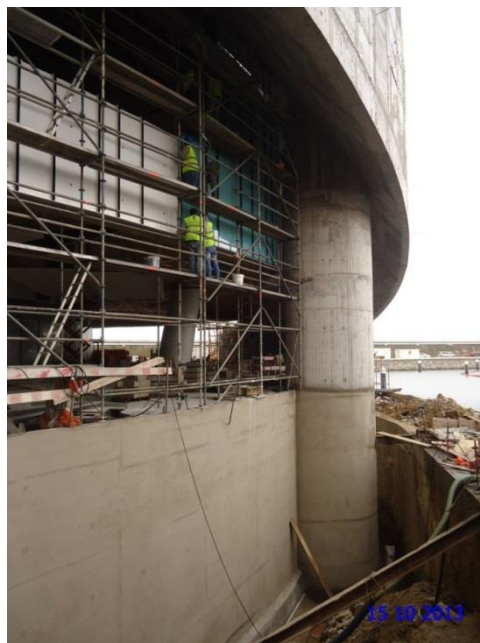
De notar que grande parte desta cortina irá ser demolida após a execução do edifício uma vez que não faz parte da estrutura, como se visualiza na figura 4.22..

Figura 4.22. – Fotografia onde se vê a zona onde a cortina de painéis CSM que já foi demolida

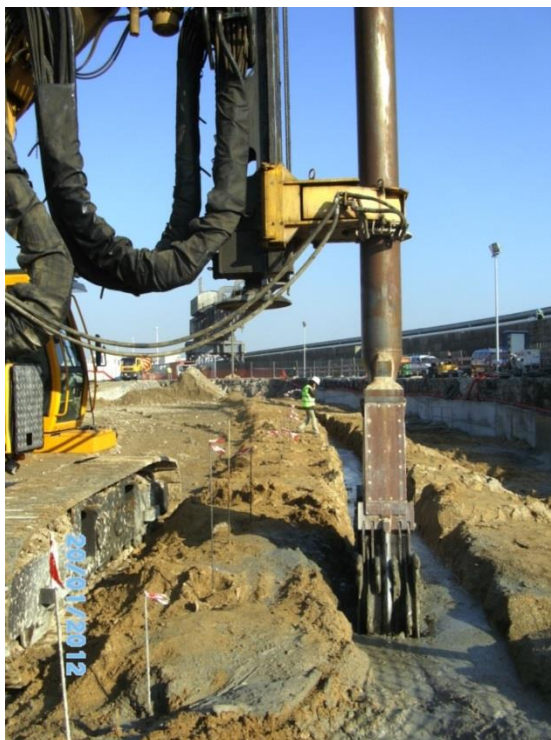
A zona 2 localiza-se no local onde a contenção intersecta o molhe existente, como se vê nas figuras 4.23. e 4.24.. Devido a interseção com o enrocamento, a profundidade dos painéis CSM nesta zona será cerca de 6 metros. Nesta situação são colocados no meio dos painéis CSM microestacas de coroa circular em aço de alta resistência, espaçadas de 1,10 metros que permitem a injeção de calda de cimento. Aqui não é possível utilizar perfis metálicos uma vez que a vibrocração não é viável. As microestacas encontram-se intercaladas com tubos de PVC, que têm como objetivo permitir a injeção de calda de cimento na zona de enrocamento abaixo da cortina de painéis CSM, de forma a garantir o efeito de ensecadeira. Salienta-se que esta injeção de calda de cimento só é possível devido à ausência de vazios, ou seja a existência de partículas finas preenchendo-os entre os blocos do enrocamento, a qual se confirmou através da realização de sondagens.

Figura 4.24. - Execução dos painéis CSM.

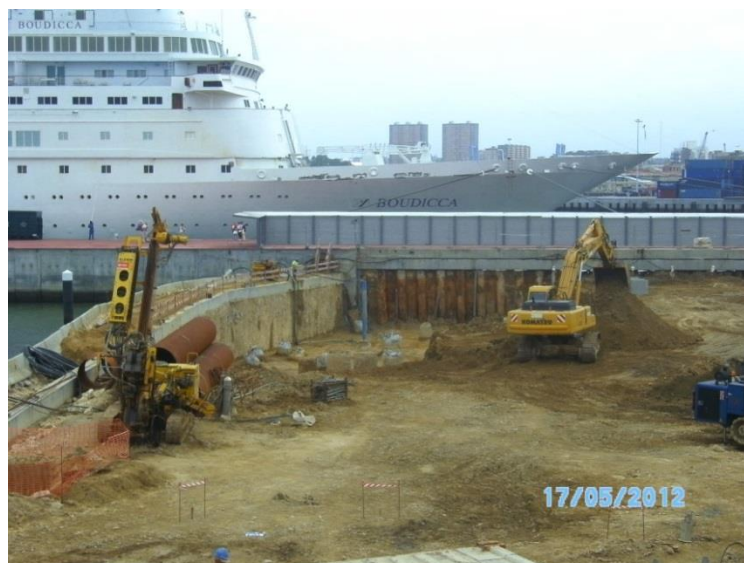
A zona 3 localiza-se a nascente, onde a contenção provisória se intersecta com o cais já construído, e onde existe uma cortina de estacas prancha nos limites da laje deste cais, ver figura 4.25. e 4.26.

Figura 4.26. – Zona 1 já com os painéis CSM e zona 3 onde se visualiza a cortina de estacas prancha.

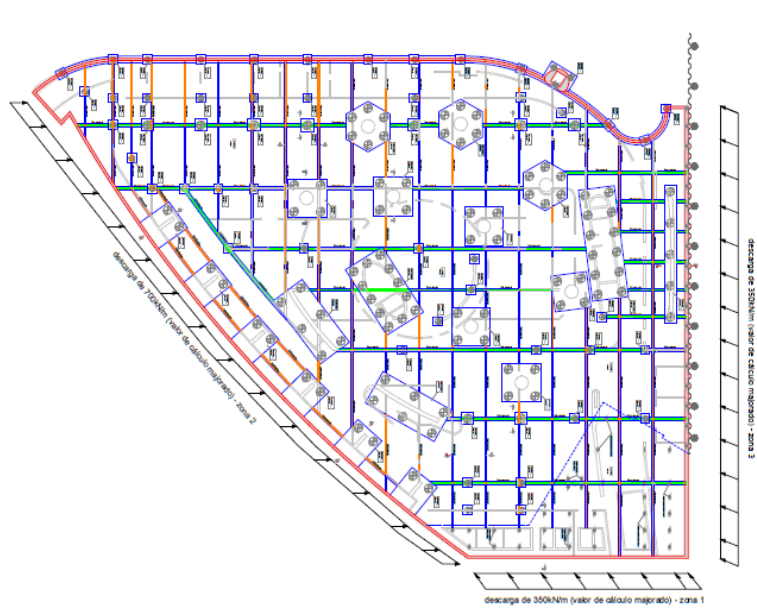
Figura 4.30. – Planta do piso -1.

A solução original para a laje de fundo previa a existência de um sistema de duas lajes existindo entre elas um espaço técnico com 1 metro. Esta foi otimizada na proposta variante tendo sido realizada uma grelha de vigas, já proposta numa das direções, que veio dar apoio às pré-lajes do piso -1. Diminuiu os esforços de deformação da laje de fundo e aumentou a distância entre as estacas de suporte. Tanto a posição das estacas como a grelha de vigas são visíveis na figura 4.30.

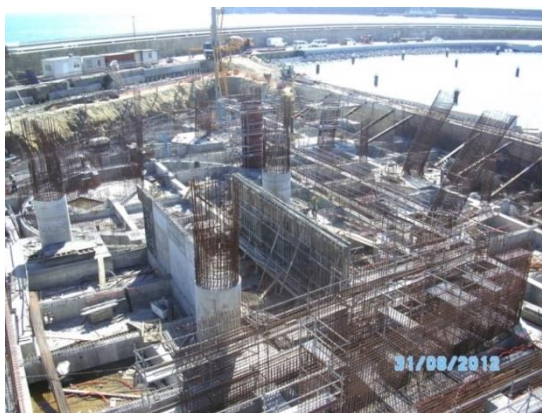
Figura 4.32. – Fotografia que permite visualizar a grelha de vigas.

A laje de fundo que apresenta o sistema de dupla laje é constituído da seguinte forma, a laje inferior betonada in situ e a superior recorrendo a uma solução pré-fabricada com utilização de pré-lajes e laje alveolar de 16 centímetros de espessura, com posterior betonagem de 8 centímetros como se visualiza nas figuras 4.31., 4.32. e 4.33.

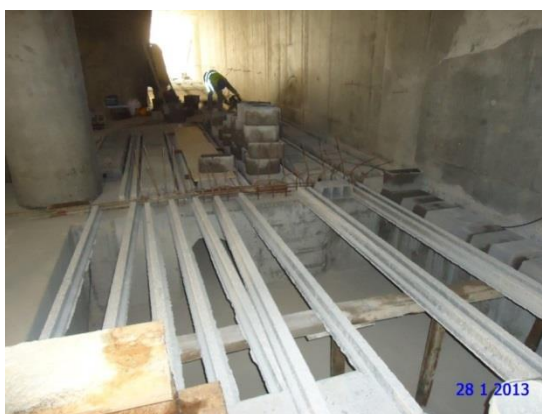
Figura 4.33. – Fotografia da Laje de fundo.

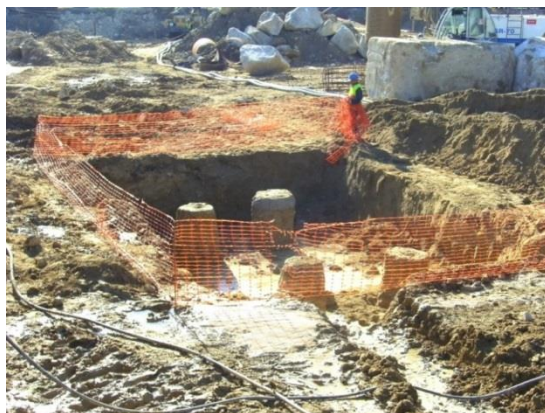
As fundações são indiretas e constituídas por estacas em betão armado encabeçadas por maciços de betão armado e moldado in situ, recorrendo em alguns casos a microestacas metálicas tubulares. As estacas em betão armado apresentam diâmetros de 0,80 metros ou 1,20 metros, e um comprimento entre os 12 e os 15 metros e foram realizadas com recurso a entubamentos recuperáveis, ver figura 4.35.

Figura 4.35. – Estacas de betão armado.

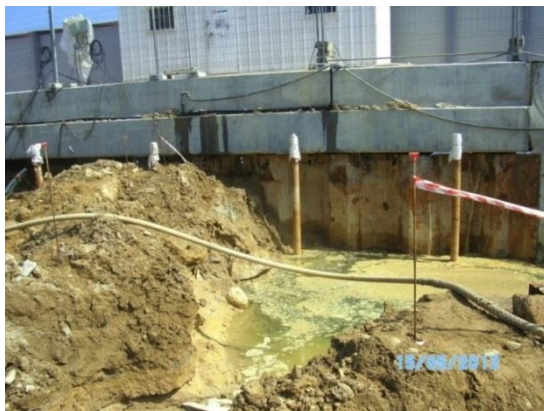
As microestacas N80 - $\phi 127,9$ Milímetros com 9,0 milímetros de espessura e furação 0,25 metros foram realizadas na zona sobre o cais já construído, ver figura 4.36..

Figura 4.36. – Fotografia onde se vê as microestacas.

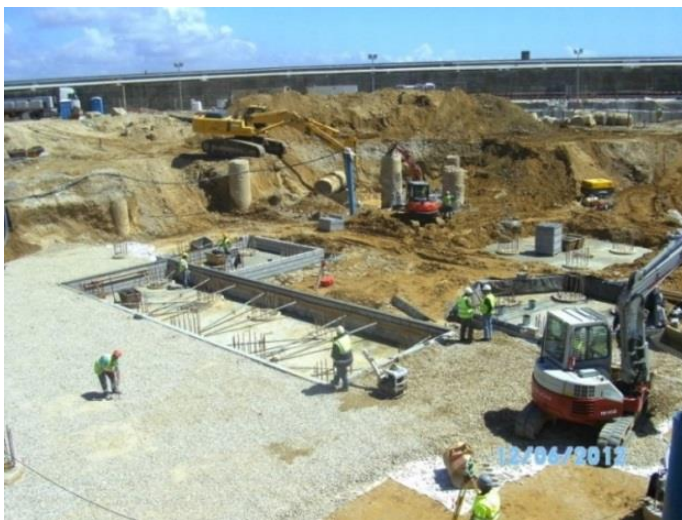
Figura 4.37. – Aplicação da camada de brita compactada.

Nesta obra, tendo em conta que a laje de fundo se encontra sempre a uma cota inferior ao nível freático, a impermeabilização dessa mesma laje e das paredes exteriores apresenta uma extrema importância. Adotou-se uma impermeabilização pelo exterior dos muros e no fundo da laje com manta bentonítica do tipo Voltex e uma argamassa impermeabilizante no muro voltado para a marina. Na interface das estacas com a manta bentonítica, uma vez que é uma zona mais frágil, utilizou-se um selante bentonítico “Bentoseal” como se vê na figura 4.34.. A impermeabilização do fundo foi realizada com a seguinte estruturação desde a base, como se constata com a análise da figura 4.31.: por uma primeira camada de brita compactada seguida de uma folha de polietileno; uma camada de betão de limpeza e por fim a manta bentonítica. Pode ver-se a aplicação destes materiais nas fotografias 4.37., 4.38. e 4.39.

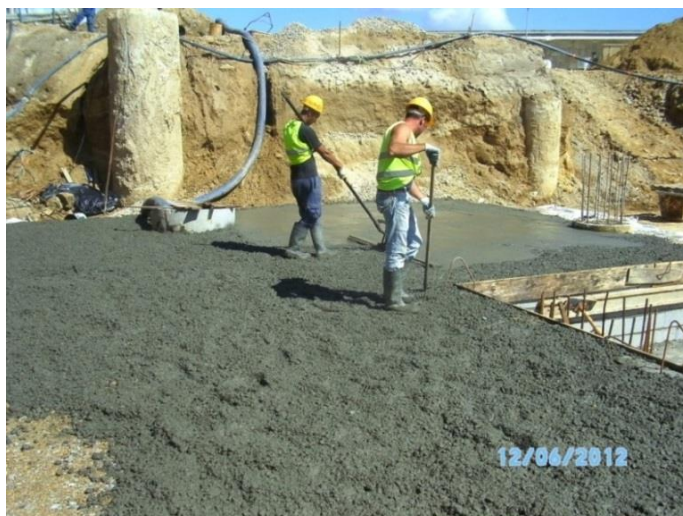
Figura 4.38. – Aplicação do betão de limpeza.

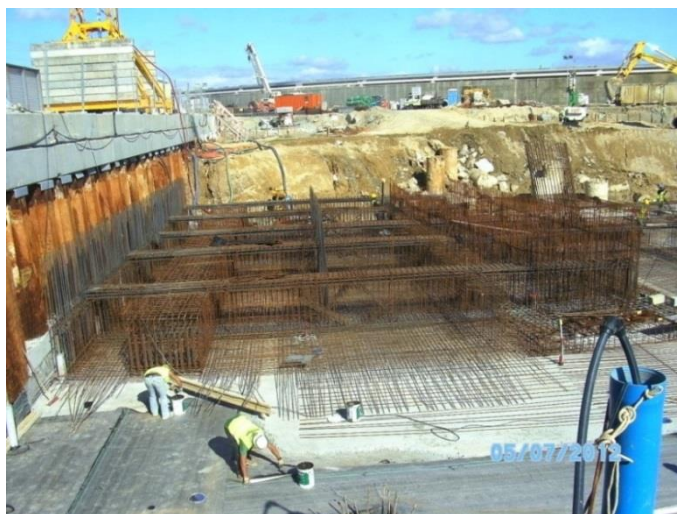
Figura 4.39. – Manta bentonítica.

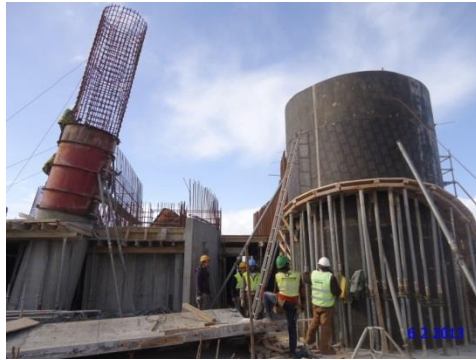
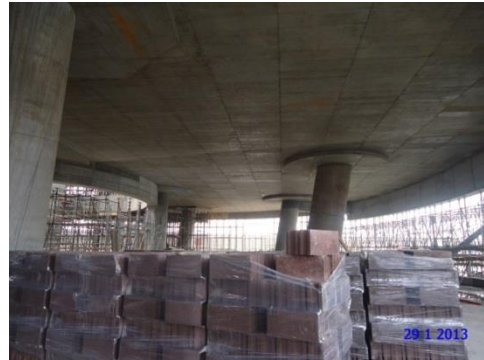
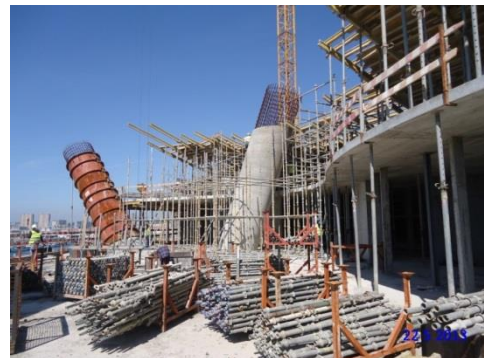
A estrutura do edifício do Terminal de Cruzeiros de Leixões é praticamente toda construída em betão armado. Constituída quase na sua totalidade por lajes fungiformes maciças apoiadas nos pilares ou em paredes através dos capitéis, existem também zonas de lajes maciças apoiadas diretamente em vigas e paredes, principalmente nas zonas de vigas de bordadura. Os pisos que correspondem aos mezaninos, ou seja, o piso 2a e o piso 3a, foram realizados com estrutura mista composta por lajes colaborantes apoiada em vigas e em perfis metálicos atirantados à laje imediatamente superior. O Edifício apoia-se estruturalmente num conjunto de pilares inclinados em betão armado de grandes dimensões (1,8 metros de diâmetro) e num conjunto composto por dois núcleos rígidos e courettes também elas em betão armado.

Figura 4.40. – Fotografia do pilar e do núcleo rígido

Figura 4.41. – Fotografia dos pilares do piso 0.

Figura 4.43. – Fotografia pilares em Y no piso

De seguida, apresentam-se imagens nas figuras 4.40., 4.41., 4.42. e 4.43., onde é possível ter uma percepção dos pilares, núcleos rígidos e da obra em geral.

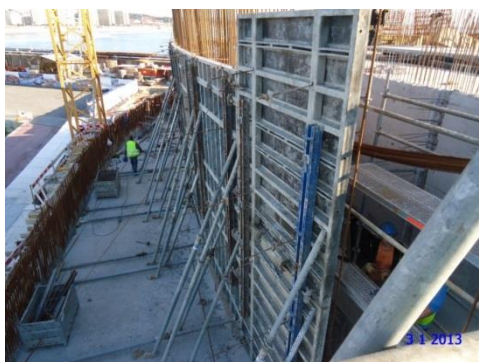
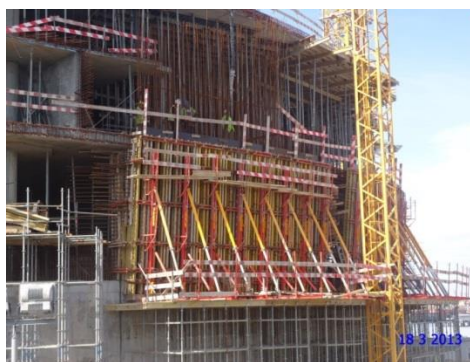
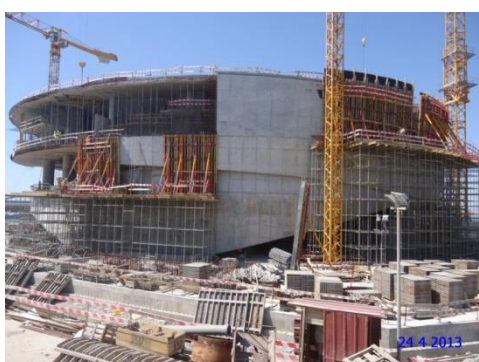
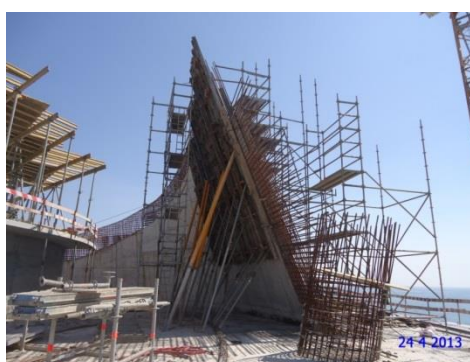
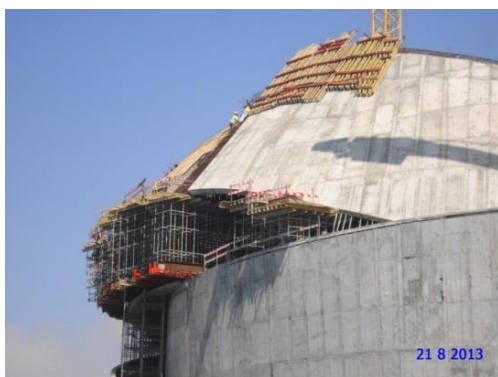
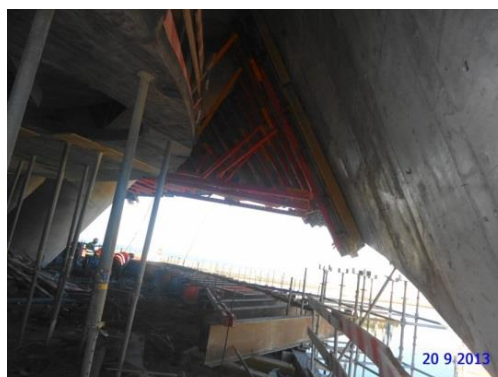
As lâminas que constituem as paredes do edifício foram executadas em betão armado pré-esforçado. Devido à sua forma e posição inclinada, para execução destas lâminas foi necessário recorrer a soluções não usuais. É possível ver a execução das lâminas nas figuras 4.44., 4.45., 4.46., 4.47., 4.48. e 4.49.

Figura 4.44. – Cofragens das paredes

Figura 4.45. – Cofragens das paredes.

Figura 4.46. – Execução das lâminas

Figura 4.47. – Cofragens e escoramentos da lâmina.

Figura 4.48. – Fotografia da execução das lâminas

Figura 4.49. – Fotografia onde se vê o escoramento das lâminas

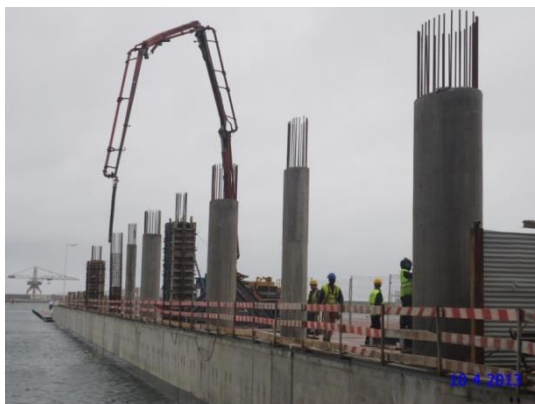
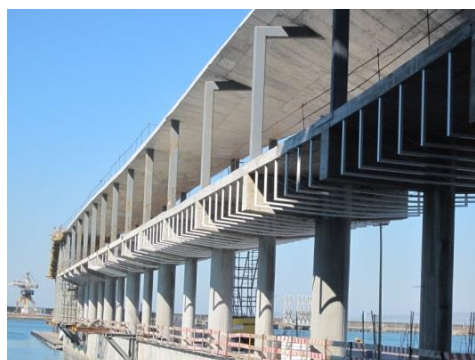
A manga de acesso aos navios de cruzeiro foi realizada apoiada sobre o cais existente, recorrendo a uma solução em betão armado e apoiada sobre pilares mistos com afastamento de 9 metros. A cobertura da manga é também realizada em betão armado cuja espessura varia entre os 0,30 e os 0,25 metros. Foi necessário proceder a obras de reforço do cais existente. A execução da manga e a sua evolução é visível nas figuras 4.50., 4.51. e 4.52.

Figura 4.50. – Fotografia do início de trabalhos sobre o cais acostável onde já se veem os pilares da manga fixa.

Figura 4.51.- Fotografia da Manga fixa

Figura 4.52. – Fotografia da Manga fixa vista do piso 0.

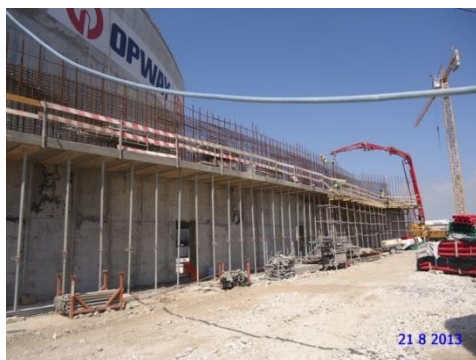
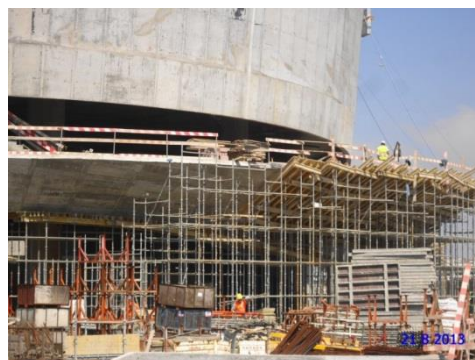
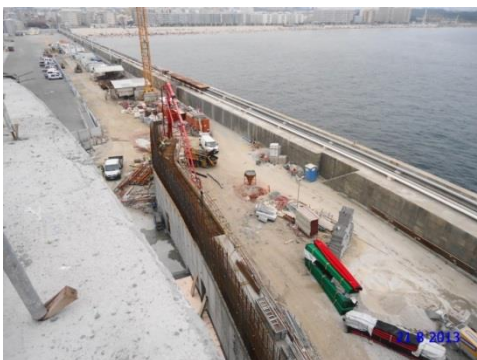
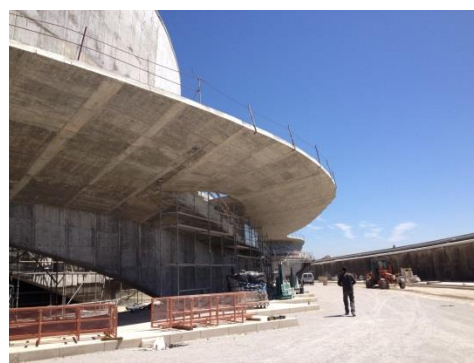
A pala dos autocarros inicia-se junto ao piso 1 e desenvolvendo-se até á zona mais elevada do Molhe Sul e é executada em betão armado pré-esforçado, ver figuras 4.53., 4.54., 4.55., 4.56., 4.57. e 4.58.

Figura 4.53. – Fotografia dos trabalhos na pala dos autocarros

Figura 4.54. – Trabalhos pala dos autocarros.

Figura 4.55. – Fotografia pala dos autocarros.

Figura 4.56. – Fotografia pala dos autocarros piso 1.

Figura 4.57.- Pala dos autocarros estruturalmente já terminada.

Figura 4.58.- Pala dos autocarros vista de baixo.

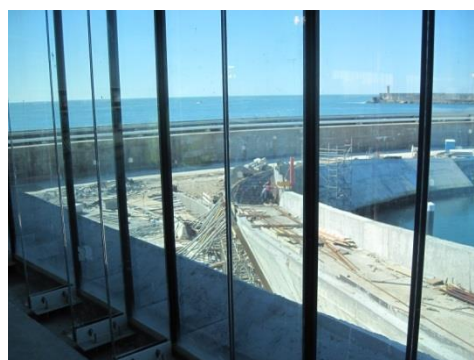
A rampa de acesso à baía de recreio tem cerca de 144 metros e tem origem no piso 2, conectando-o com o parque de recreio. É possível aceder a esta rampa através do piso 1, a meio da subida. Esta lâmina é também estruturalmente em betão pré-esforçado, ver figuras 4.59. e 4.60.

Figura 4.59. – Trabalhos na rampa de acesso ao parque de recreio.

Figura 4.60. – Rampa parque de recreios quase concluída estruturalmente.

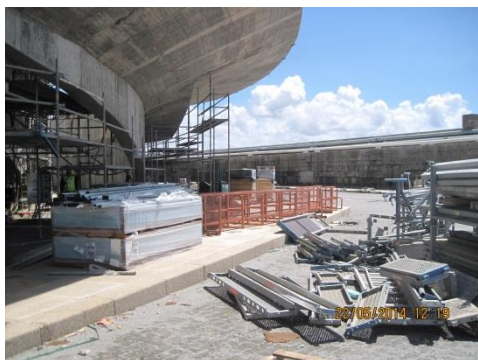
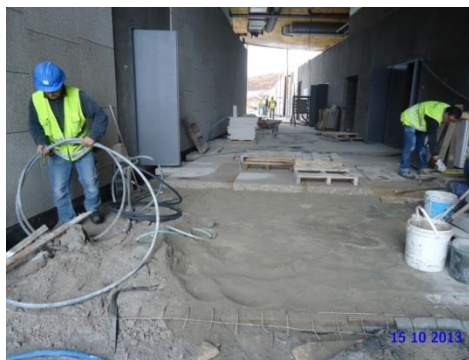
O piso 0 apresenta uma grande área exterior, a área destinada aos veículos, que é revestida com cubos de basalto olivínico de 11 centímetros. A restante área exterior pavimentos e paredes é revestida a lajeado de granito amarelo bujardado com 3 centímetros de espessura (figura 4.64. e 4.65.). A área exterior é separada da interior por um envidraçado que integra vários vãos de abrir (figura 4.66.). No interior, o pavimento terá o mesmo revestimento escovado. Estes envidraçados são constituídos por perfis metálicos e vidros duplos extra claros temperados com Heat Soak Test (reduz a probabilidade de o vidro se partir de forma espontânea, devido a expansão do sulfato de níquel), com espaço de ar de 16 milímetros e vidro interior laminado termo-endurecido e por vãos isolados de folha dupla e batente realizados com caixilharia de aço.

Figura 4.64. – Fotografia das placas de granito e dos cubos de basalto no piso 0.

Figura 4.65. - Fotografia das placas de granito nas paredes no piso 0.

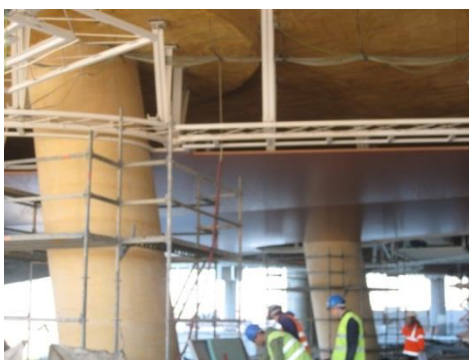
No teto será fixado um sub-teto em tela radial tensionada composta após a aplicação do isolamento térmico de poliuretano projetado com 60 milímetros na superfície inferior da laje do piso 1, ver figura 4.67.

Figura 4.67. – Tela Tensionada no Piso 0.

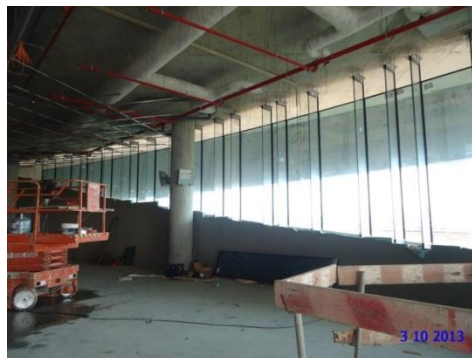
No piso 1, dedicado a zona de embarque/desembarque, existe uma grande área de envidraçados que é constituída por um sistema de vidro estrutural com fixação mecânica integrada e estruturado com contrafortes em vidro extra claro triplo 10+12+10 com 500 milímetros de profundidade e vidro de fachada duplo 10+16+13,5 (ver figuras 4.68. e 4.69.). Para as paredes, aplicou-se um revestimento cimentício polimérico alisado e envernizado em microcimento com 2 milímetros de espessura. Nos pavimentos o

Figura 4.68. - Envidraçado piso 1.

Figura 4.69. - Envidraçado piso 1.

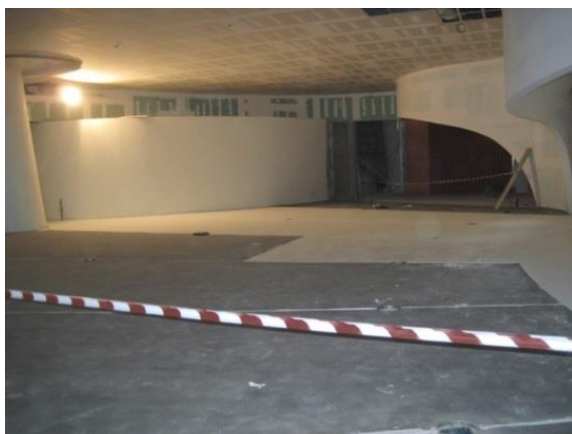
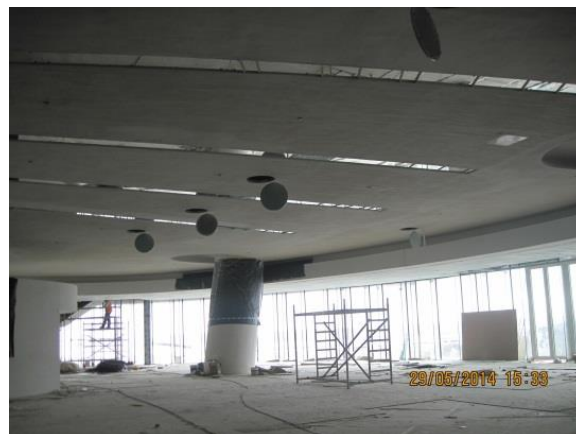
revestimento é microcimento contínuo branco (ver figura 4.70. e 4.71.) com alta resistência e no teto utiliza-se um teto falso acústico contínuo com acabamento fino e sem juntas.

Figura 4.70. - Fotografia do pavimento com o microcimento.

Figura 4.71 - Fotografia do piso 1 praticamente terminado.

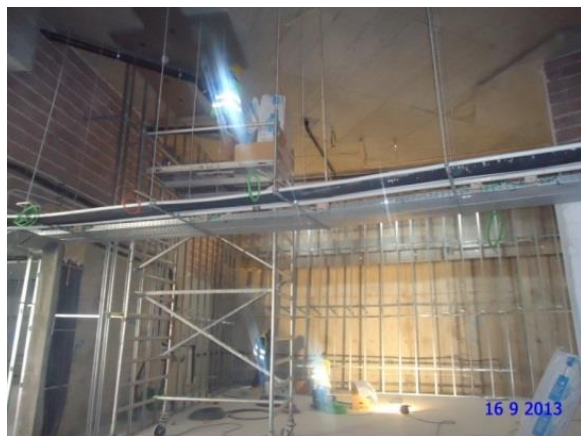
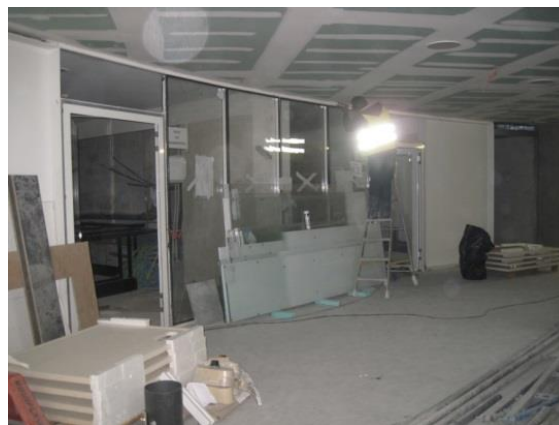
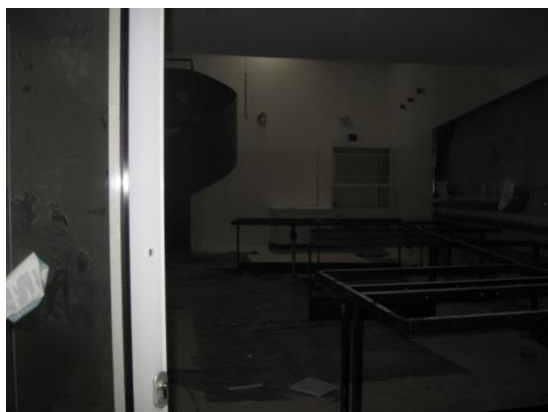
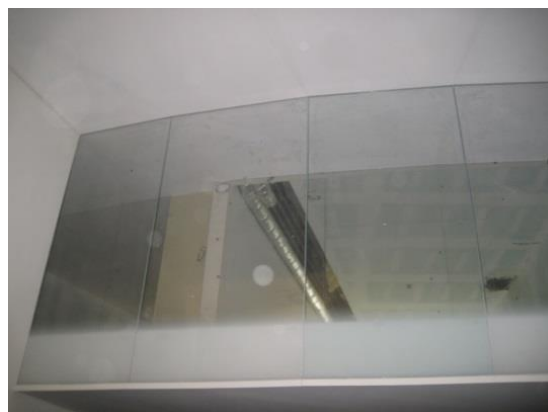
Figura 4.72. – Fotografia das paredes divisórias e início da execução do mezanino.

Figura 4.73. – Fotografia de um dos laboratórios no piso 2.

Figura 4.74. – Fotografia de um dos laboratórios no piso 2.

Figura 4.75. – Piso 2a visto do laboratório.

No mezanino, piso 2ª, onde se situam os gabinetes dos investigadores, o pavimento utilizado é uma manta de linóleo acústica enquanto as paredes serão de gesso cartonado pintado com tinta aquosa. O acesso a este piso é feito por escadas pelo exterior e interior dos laboratórios. Pode – se ver algumas destas soluções nas figuras 4.72., 4.73., 4.74. e 4.75.

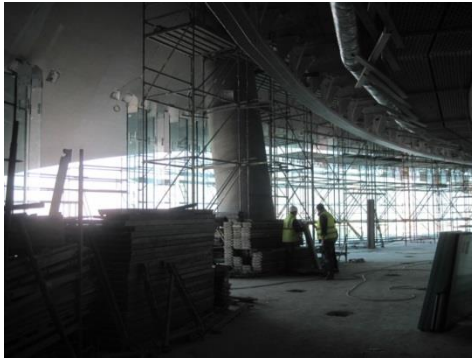
Figura 4.76. – Fotografia do envidraçado exterior do piso 3.

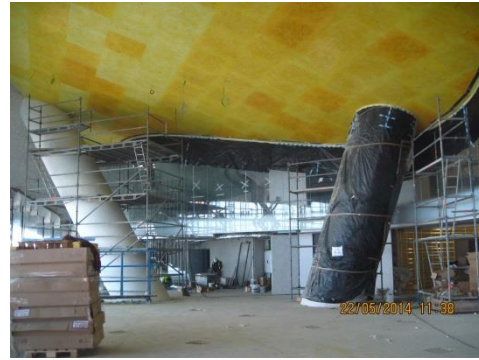
Figura 4.77. - Fotografia do piso 3 já em fase de acabamentos.

Nos pisos 3 e 3a encontram-se as áreas de divulgação científica, o restaurante e a sala polivalente, entre outras. A área dedicada a divulgação científica teve como escolhas de acabamento um teto acústico contínuo com acabamento fino e para o pavimento aplicou-se microcimento também contínuo ou seja, mantiveram-se as mesmas escolhas usadas no resto da estação de Passageiros. O piso 3 possui um grande envidraçado exterior com características iguais ao utilizado no piso 1 (figura 4.76.). No interior irá existir um envidraçado ondulado interior com pé direito duplo que será constituído por panos fixos (vidro extra-claro laminado), folhas pivotantes (vidro extra-claro temperado de 10 milímetros) e folhas móveis de encartar (vidro extra-claro temperado de 10 milímetros). As ferragens são em aço inox. Este envidraçado interior irá ser no piso 3 e 3a como se vê na figura 4.77.

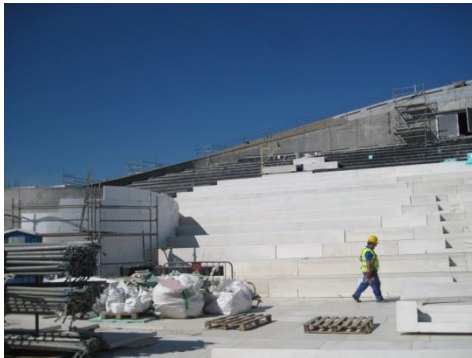
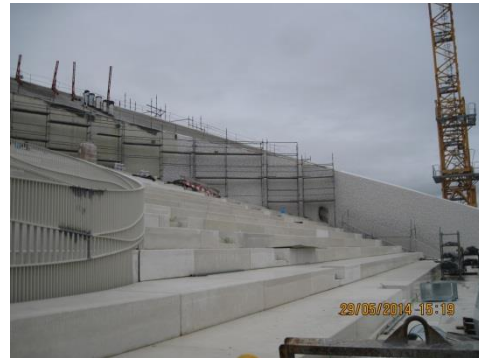
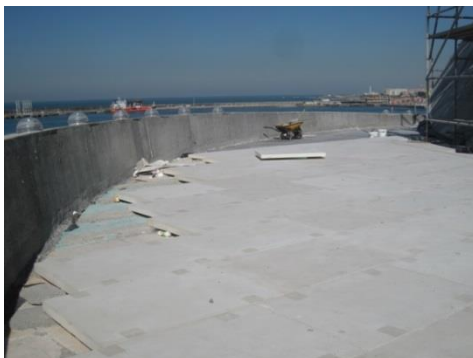
Figura 4.78. – Fotografia da cobertura inclinada acessível.

Figura 4.79. – Fotografia da cobertura.

Figura 4.80. – Fotografia cobertura.

Figura 4.81 – Fotografia da cobertura.

A cobertura acessível inclinada é composta por bancadas de betão branco pré-fabricado como se vê nas figuras seguintes. O pavimento em lajetas de betão branco também e irá possuir uma guarda metálica.

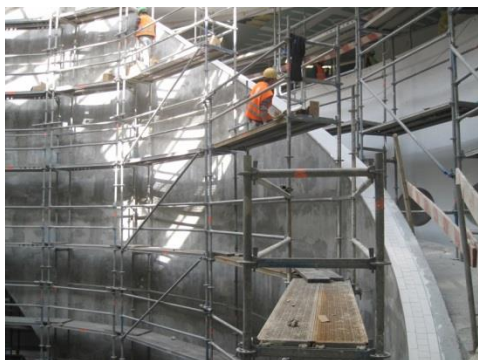
Figura 4.82. – Fotografia da lâmina central que será revestida com peças cerâmicas.

No núcleo central, as paredes da lâmina interior serão revestidas com os módulos cerâmicos e o pavimento da rampa será de microcimento (ver figura 4.82.). O núcleo central irá ser revestido com envidraçados em toda a altura do lado interior à rampa (ver figura 4.83.)

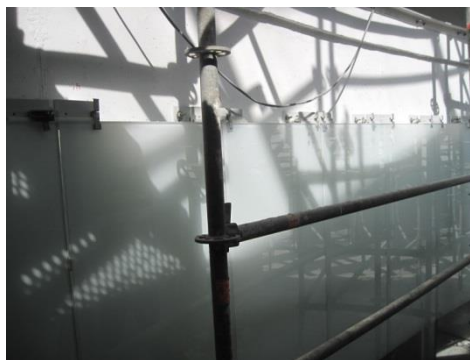
Figura 4.83. – Fotografia dos envidraçados existentes no núcleo central.

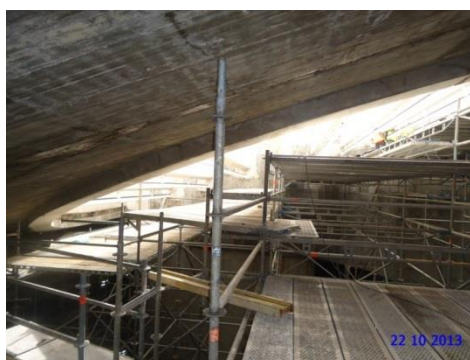
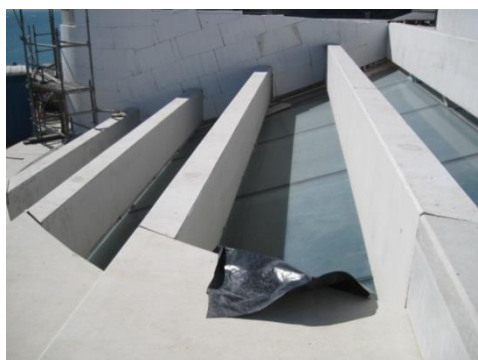
Figura 4.84. – Fotografia da clarabóia vista do interior.

Figura 4.85. – Fotografia da clarabóia vista do piso 3a.

Figura 4.86. – Fotografia das vigas de betão que constituem a clarabóia.

Figura 4.87. – Fotografia dos perfis de alumínio e vidro da clarabóia.

A clarabóia é estruturada em perfis de alumínio suspensos das vigas de betão por peças de aço e é constituída por vidros duplos de 44,5 milímetros – vidro exterior temperado com 15 milímetros SGG Security (mais resistente e seguro), câmara de ar de 16 milímetros e vidro interior laminado e composto por dois vidros de 12 milímetros que são intercalados por 4 folhas de PVB com espessura de 1,52 milímetros (Poly Vinyl Butyry vantagens - parte mas não cai, isolamento acústico, proteção raios UV). Ver figuras 4.84., 4.85., 5.86. e 4.87.

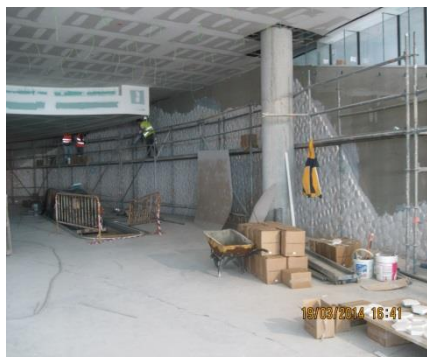
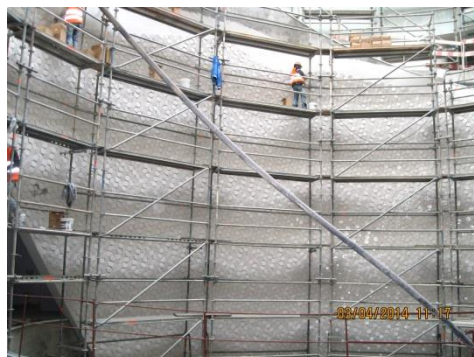
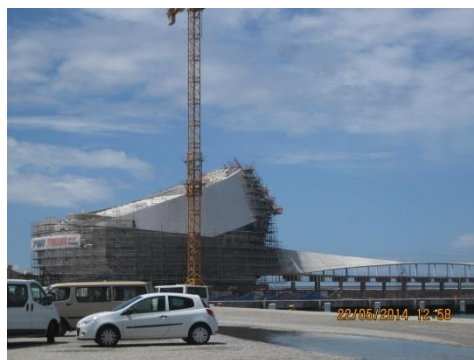
Figura 4.88. – Aplicação dos cerâmicos no interior.

Figura 4.89. – Aplicação de cerâmicos no núcleo central.

Figura 4.90. – Aplicação nas lâminas exteriores.

Figura 4.91. – Aplicação do revestimento exterior.

As paredes/lâminas são revestidas, tanto no interior como no exterior, com peças cerâmicas cerâmico. Os elementos tentaculares serão também revestidos por cerâmicos e os pavimentos com lajetas de betão branco. De notar que para a aplicação do cerâmico, tendo em conta as características das lâminas, é necessário recorrer a plataformas suspensas em vários locais que permitam a aplicação das peças. Nas figuras seguintes é possível ver algumas das abordagens utilizadas na aplicação dos cerâmicos.

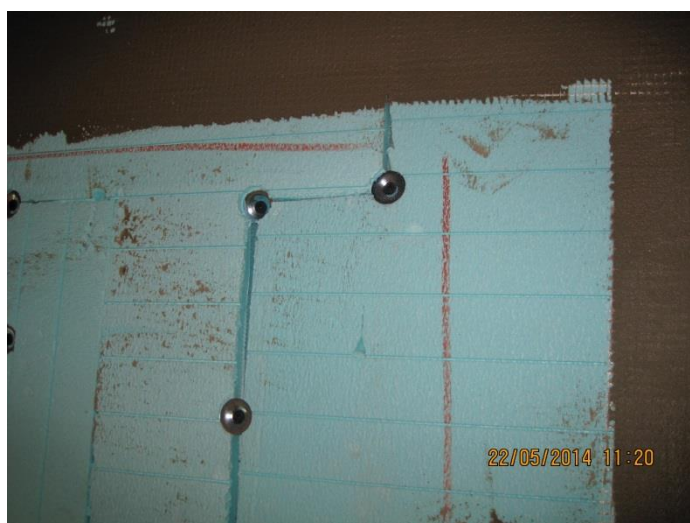
Figura 5.2. – Fotografia do sistema Etics em construção.

Relativamente às zonas onde se aplica o ETICS, adotou-se um sistema da Weber chamado weber therm ceramic (ver figura 5.1. e 5.2.) que é específico para revestimentos cerâmicos, estando preparado para receber revestimentos cerâmicos pesados como é o caso. Em anexo encontra-se a ficha técnica relativa a este sistema. Os locais exteriores que têm este revestimento são a lâmina A do lado interior no piso 0 e a lâmina B também no interior na zona onde será a claraboia para a manga fixa.

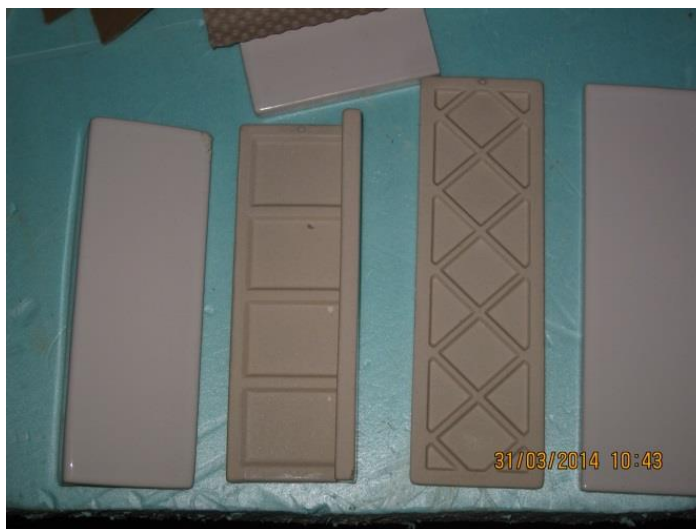
Figura 5.3. – Cerâmicos de canto e retangulares.

O material de revestimento utilizado nesta obra pode ser definido como peças cerâmicas em grés vidradas de cor creme de quatro tipos diferentes: peças retangulares de canto, peças retangulares planas, peças hexagonais planas e peças hexagonais tridimensionais (ver figuras 5.3. e 5.4.). As peças hexagonais, que são as de maior dimensão, têm uma área de cerca de 200 cm² e uma largura máxima de cerca de 17 cm.

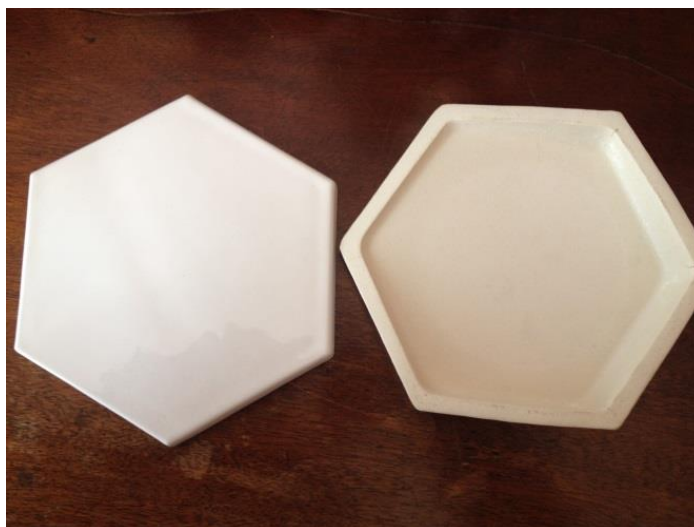
Figura 5.4. – Cerâmicos Hexagonais planos e tridimensionais.

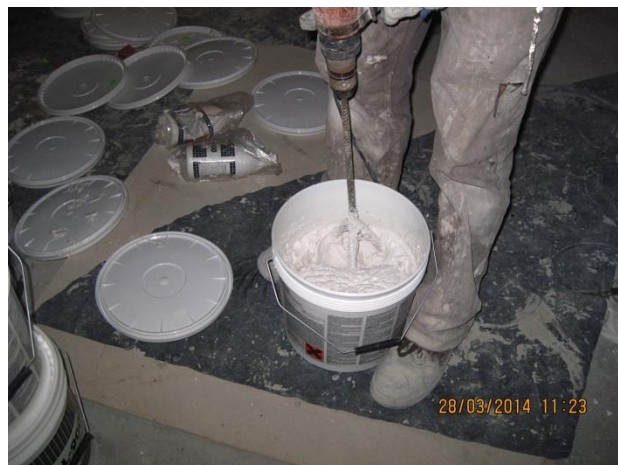
Figura 5.5. – Mistura da cola.

Após a preparação e limpeza do suporte, é necessário proceder à mistura da cola (figura 5.5.). Como já foi referido, a ALL 9000 é uma cola reativa, ou seja, o seu endurecimento é feito pela reação entre dois componentes designados por A e B. A mistura é feita deitando o líquido B na pasta A e usando um misturador para garantir uma mistura perfeita [31].

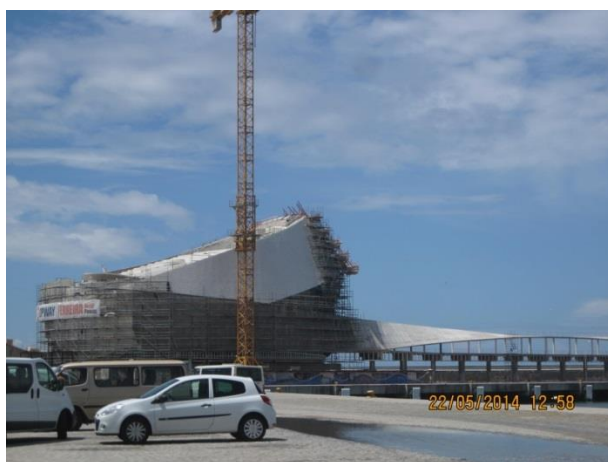
Figura 5.9. – Desenho esquemático Lâmina A zona corrente.

Figura 5.10. – Fotografia geral.

Nas figuras seguintes são visíveis um desenho geral e uma fotografia relativos a lâmina A exterior, figura 5.9. e 5.10.

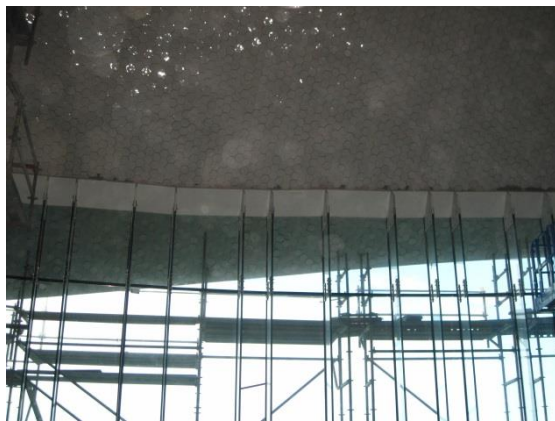
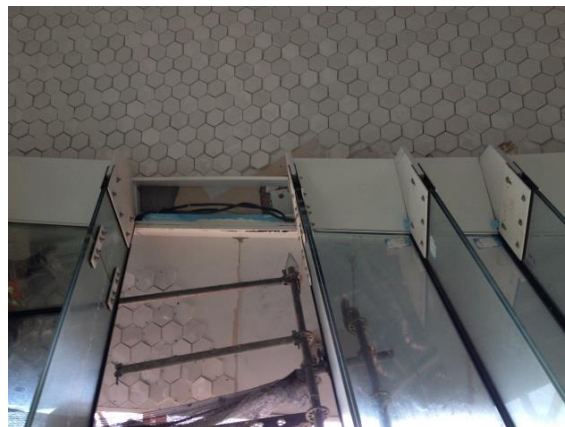
Figura 5.14. – Esquema do remate cerâmico com o envidraçado no piso 3 lâmina A.

Figura 5.15. – Fotografia Envidraçado do piso 3.

Figura 5.16.- Fotografia do remate do revestimento com o envidraçado no piso 3.

No piso 3, existem 4 situações que merecem especial atenção (ver figuras seguintes). Elas são o remate com o envidraçado, o remate com os pilares, o remate com as lajetas de betão branco e o remate com os degraus pré-fabricados de betão branco.

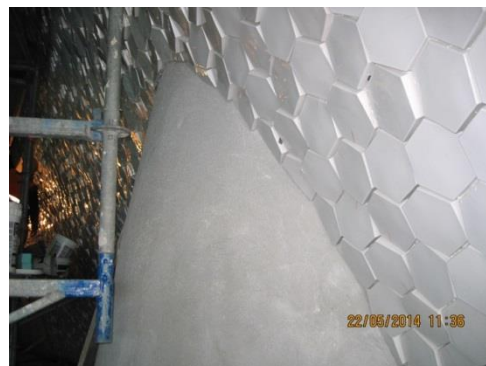
Figura 5.17. – Esquema rebatido da estereotomia das peças cerâmicas junto aos pilares.

Figura 5.18. – Fotografia do pilar do piso 3.

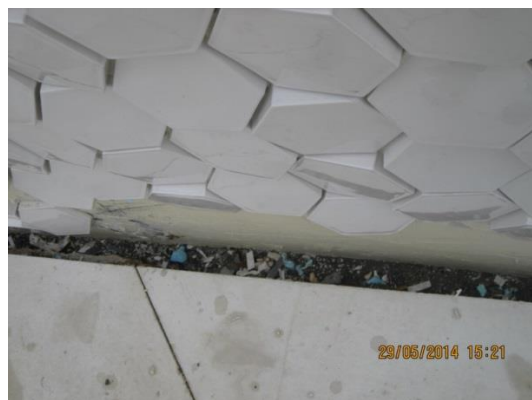
Figura 5.19. – Encontro do lajeado de betão branco na cobertura piso 3.

Figura 5.20. – Fotografia do pormenor do encontro das lajetas com a lâmina revestida a peças cerâmicas.

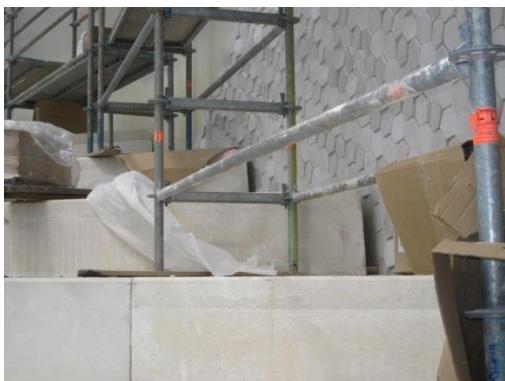
Figura 5.23. – Fotografia dos degraus da bancada

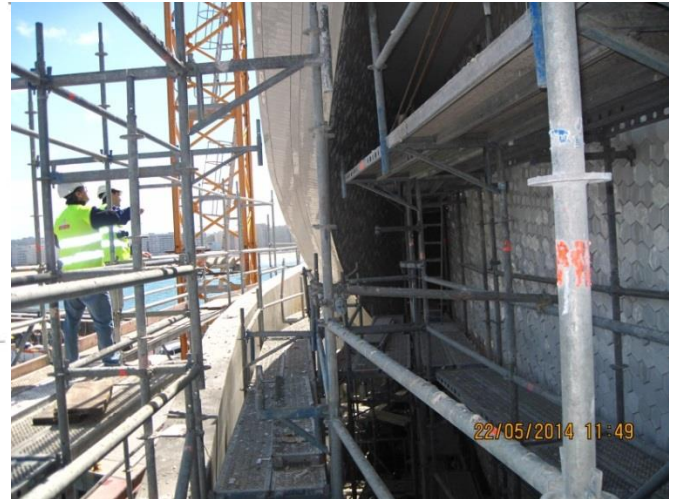
Figura 5.28. – Fotografia zona de cruzamento das lâminas.

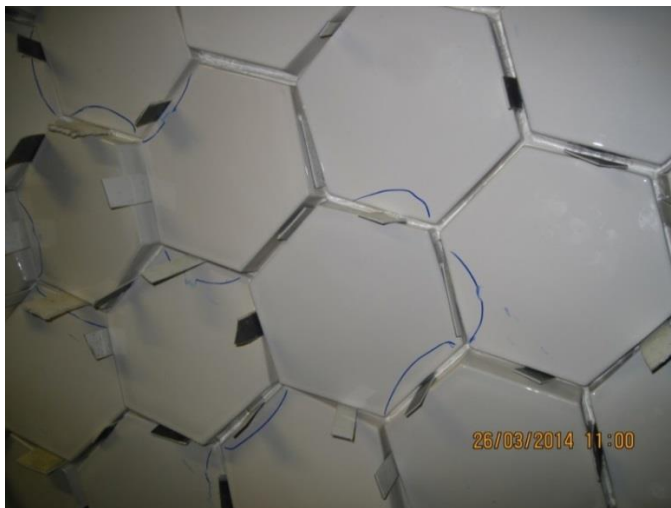
Figura 5.31. – Fotografia das peças cerâmicas,

As peças hexagonais tridimensionais apresentam uma inclinação, ou seja, um dos lados é elevado face aos restantes. A estereotomia prevê que esta orientação não se repita nas peças adjacentes, Esta dificuldade foi vencida através da marcação com um marcador da zona mais baixa dos cerâmicos como se vê na figura 5.31.

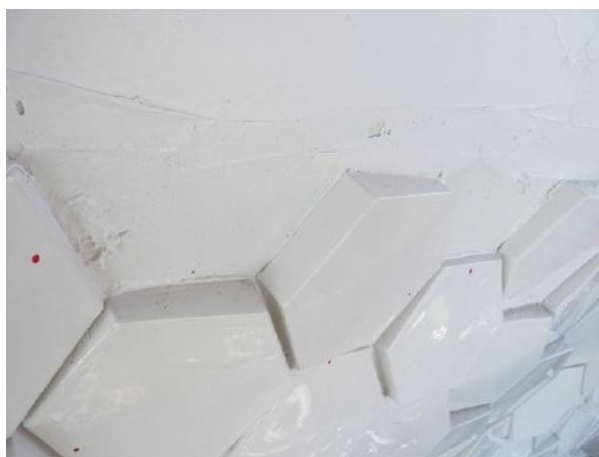
Figura 5.32. – Fotografia dos cerâmicos evidenciando a fissura [33].

No início da aplicação no exterior surgiu um novo problema na aplicação. Ocorria um destacamento da peça logo após a sua aplicação originando uma pequena fissura na ligação com a cola, ver figura 5.32. Este problema foi notório em especial em zonas em que as lâminas se encontram inclinadas para dentro. A sua resolução passou por aumentar a quantidade de adesivo nos bordos das peças cerâmicas.

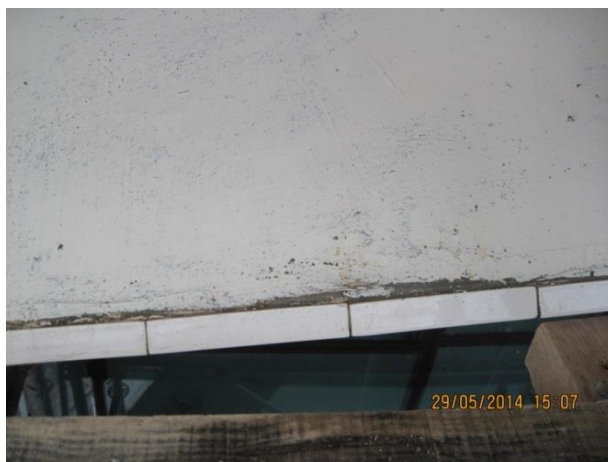
Figura 5.33. – Fotografia da sujidade acumulada apos aplicação do barramento de impermeabilização.

Relativamente ao barramento prévio, verificou-se que quando esta camada é aplicada com dias de antecedência há uma acumulação de sujidade, como se vê na figura 5.33.. Foi recomendada a limpeza antes da aplicação. A sujidade acumula-se na parte inferior das lâminas.

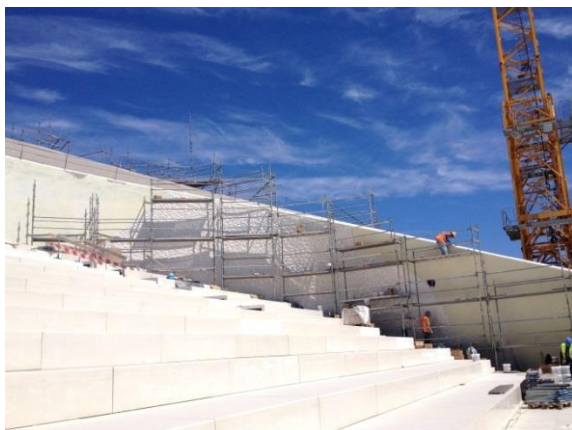
Figura 5.36. – Assentamento na cobertura.

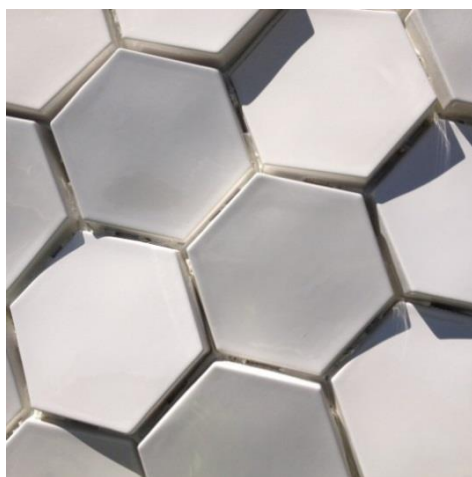
Figura 5.38. – Pormenor das peças cerâmicas.

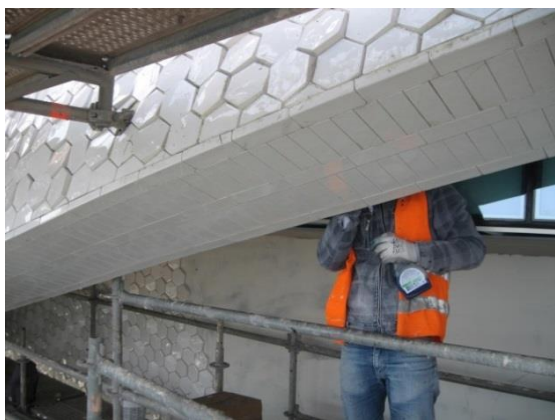
Figura 5.40. – Local de interseção das lâminas com trabalhador a realizar a limpeza das peças.

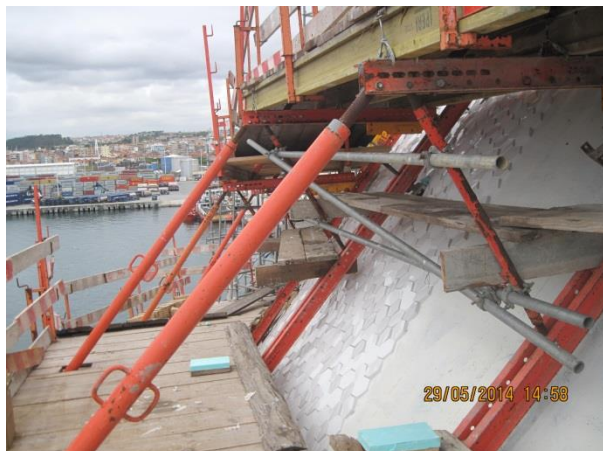
Figura 5.42. – Assentamento na zona das plataformas suspensas.
